صوامع الاهراء في مرفأ بيروت بعد التفجير - الجريمة

تقرير انشائي مرحلي
صادر عن نقابة المهندسين في بيروت

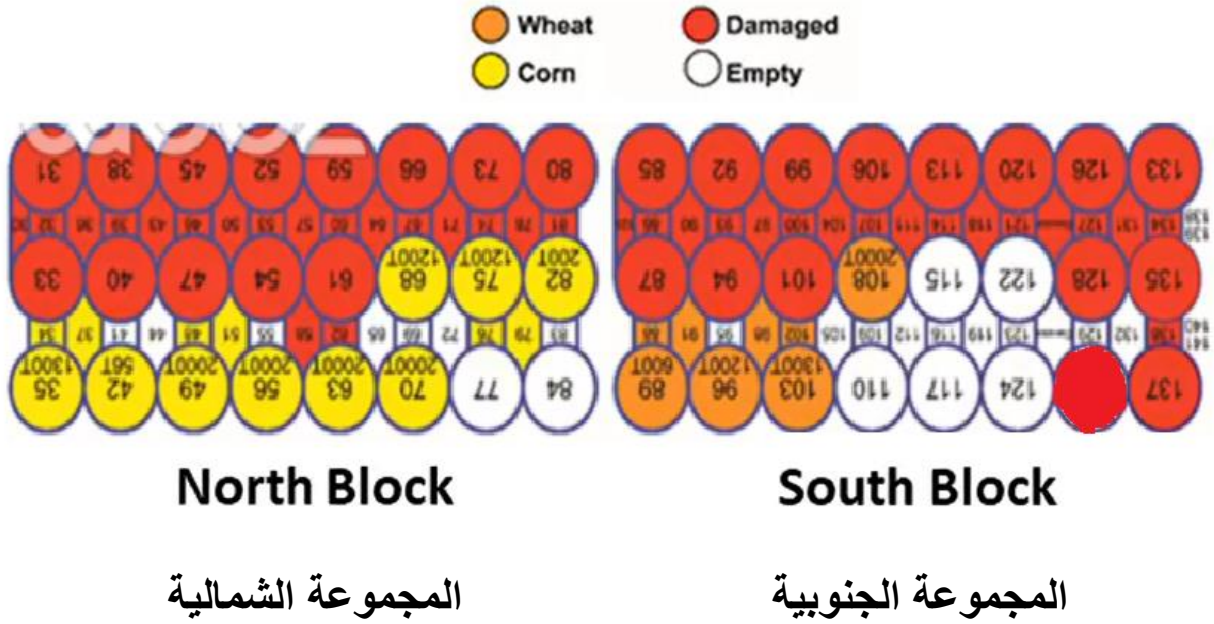
Figure 1. نوعية الحبوب في الصوامع بعد الانفجار.

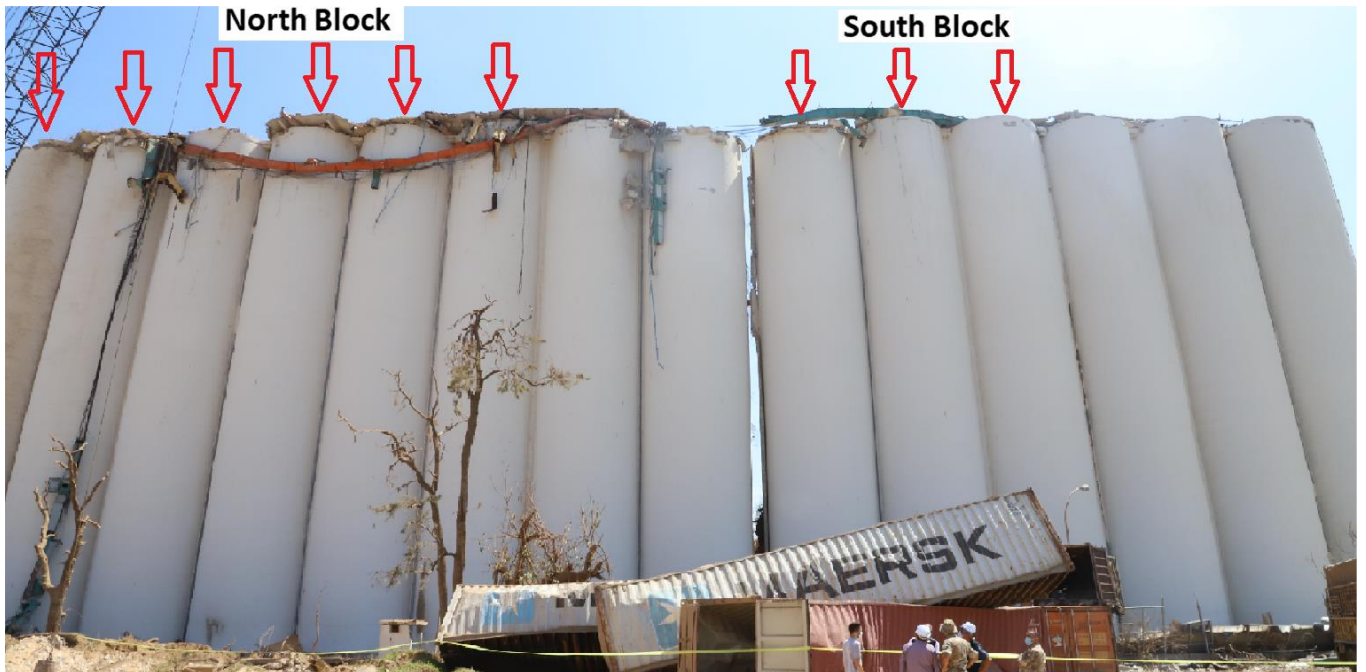
Figure 2. الصوامع الخلفية المحتوية على حبوب بعد الانفجار التي يشير إليها السهم والباقي فارغة.

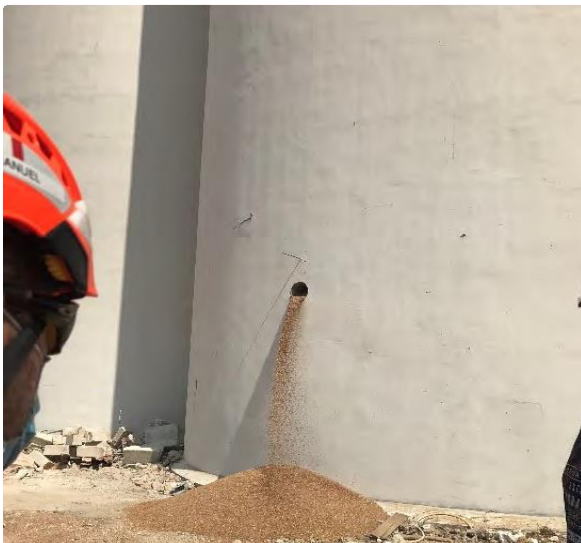
It was agreed that opening a hole as large as possible (up to 50cm) would be the best way to extract the grain. A 25cm diameter coring machine was located and tested on an exterior cell containing wheat and having no dangling debris from the roof.

Figure 3. Test hole (25 cm diameter)

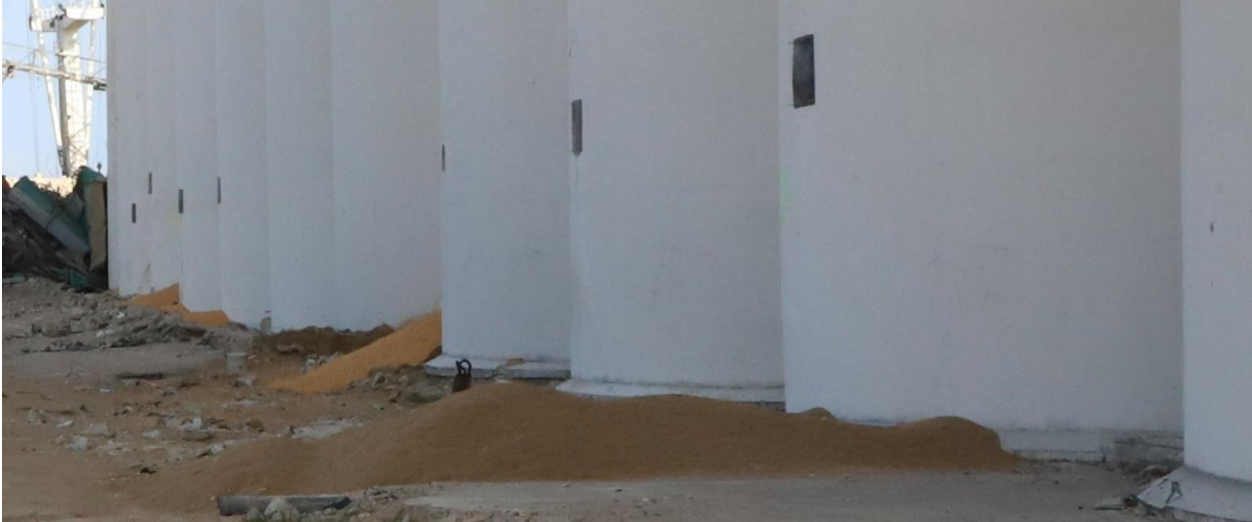
ثقوب التفريغ الأساسية بعد اغلاقها بالألواح المعدنية. Figure 4.

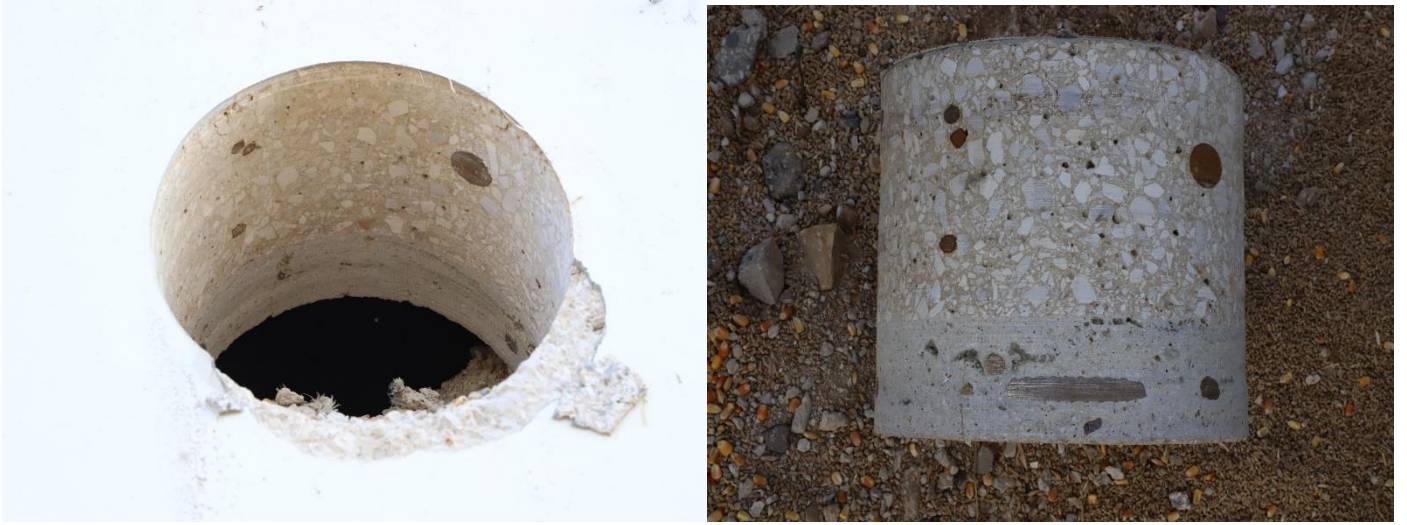
Figure 5. أسطوانات وثقوب التفريغ حسب توصيات تقرير خطيب وعلمي.

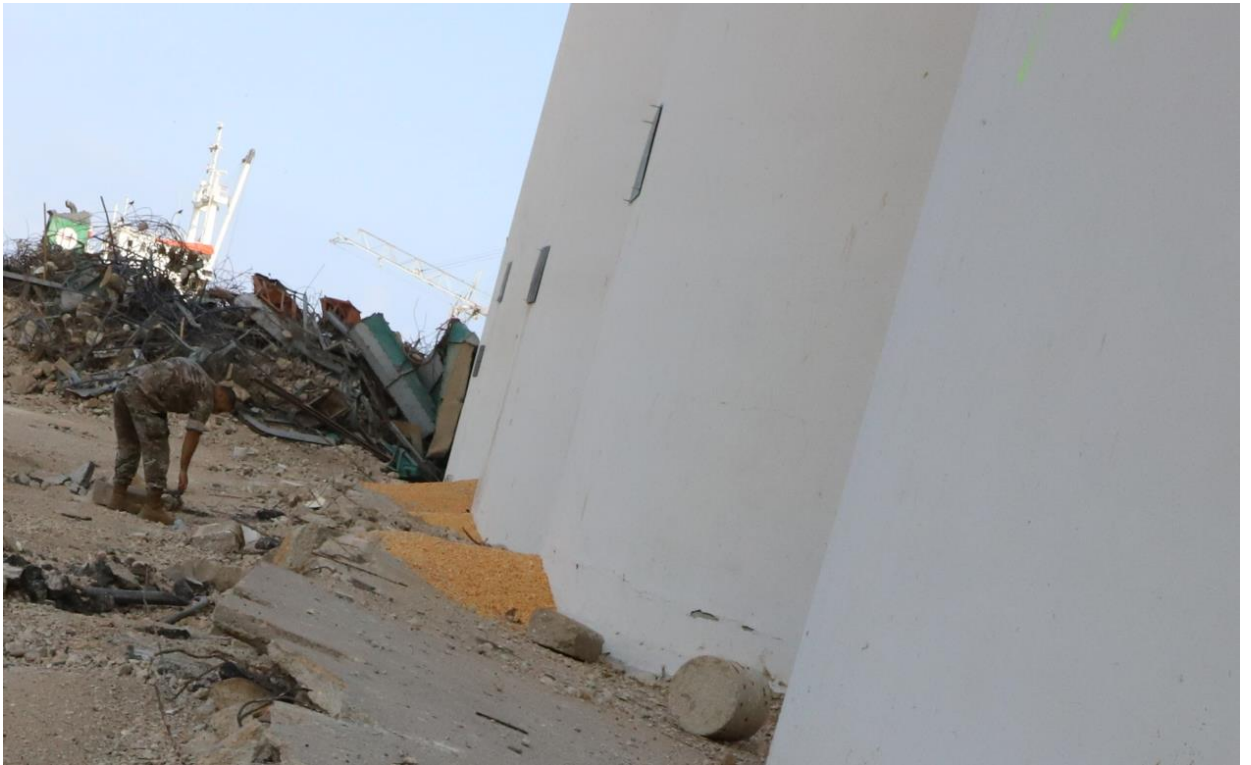
Figure 6. ثقوب التفريغ الأساسية بعد اغلاقها بألواح معدنية.

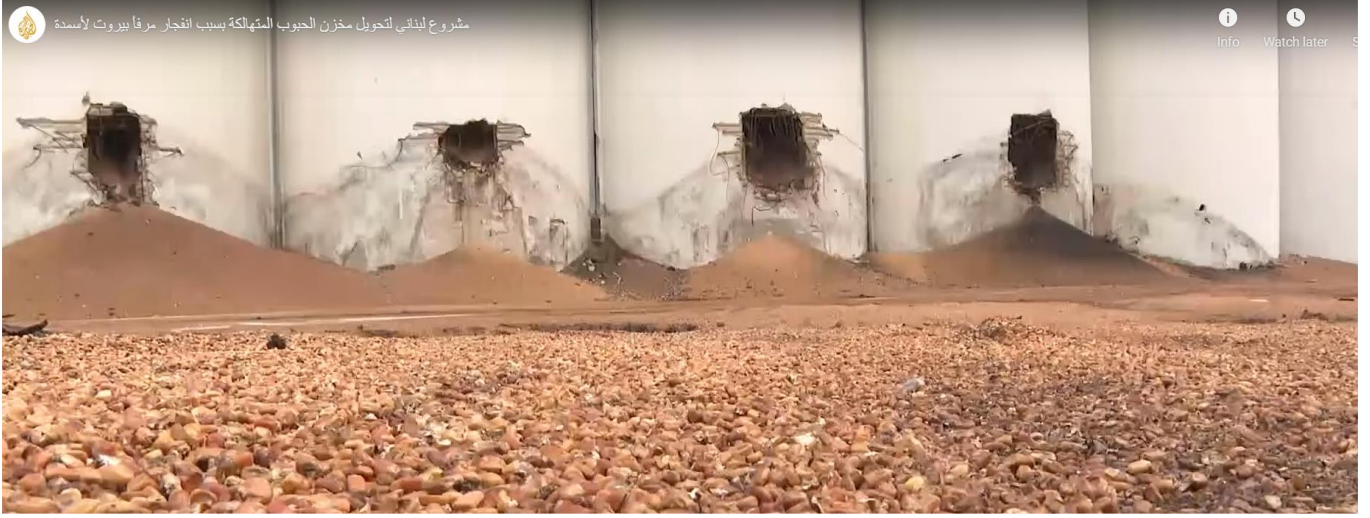
Figure 7. ثقب التفريغ الموسعة

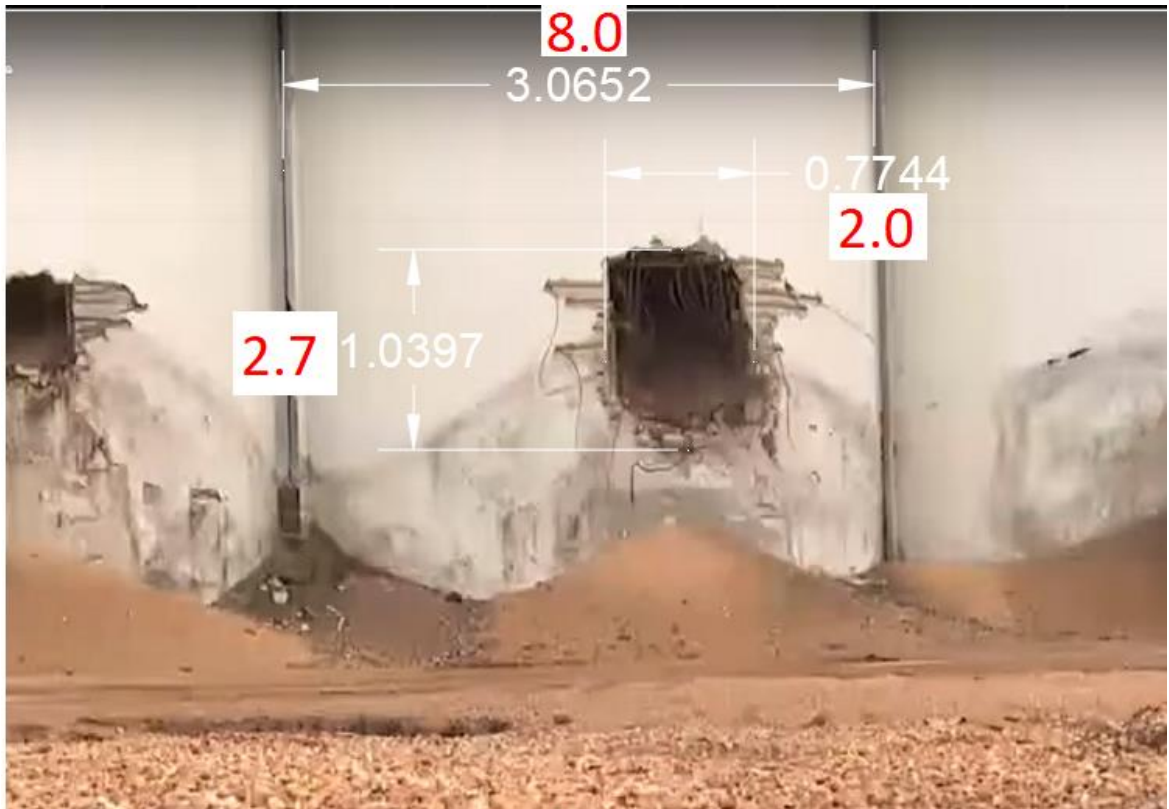
Figure 8. الابعاد التقريبية لثقب التفريغ الموسعة

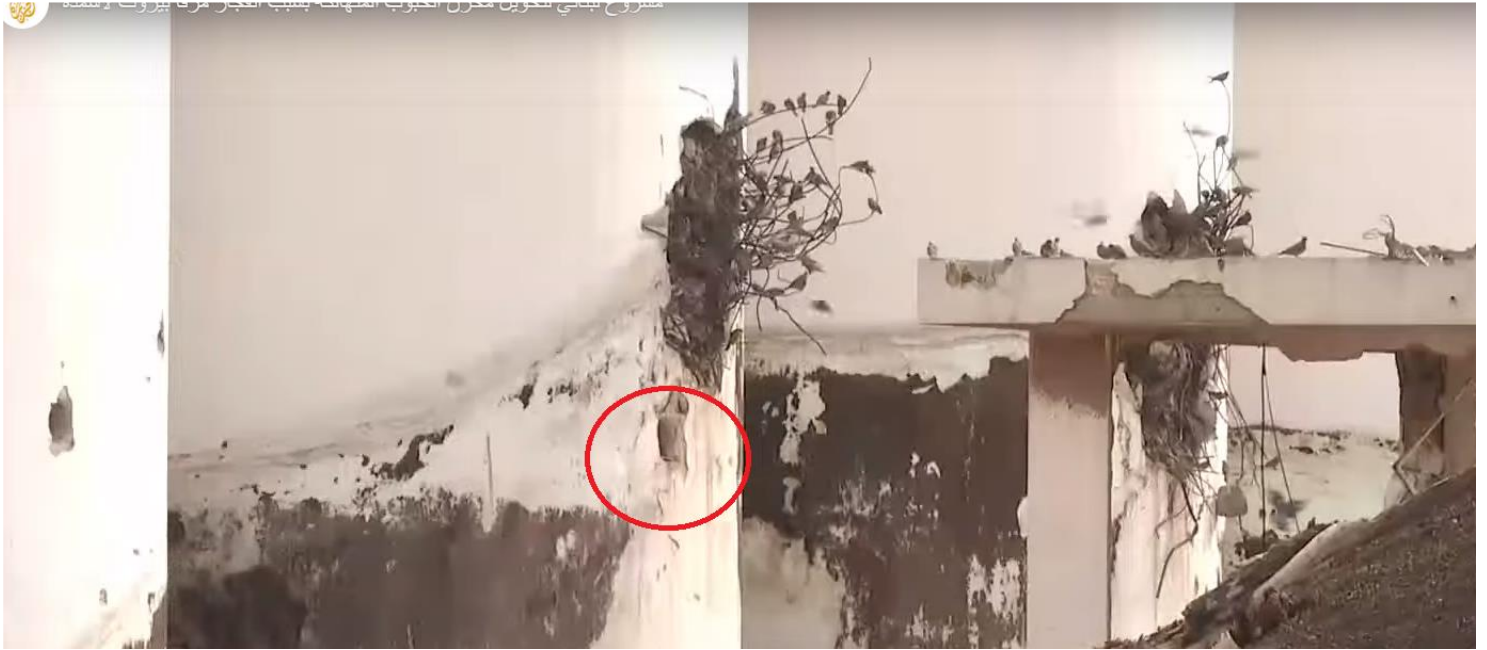
ثقب تفريغ موسع مستحدث اعلى من مستوى ثقب اساسي. Figure 9.

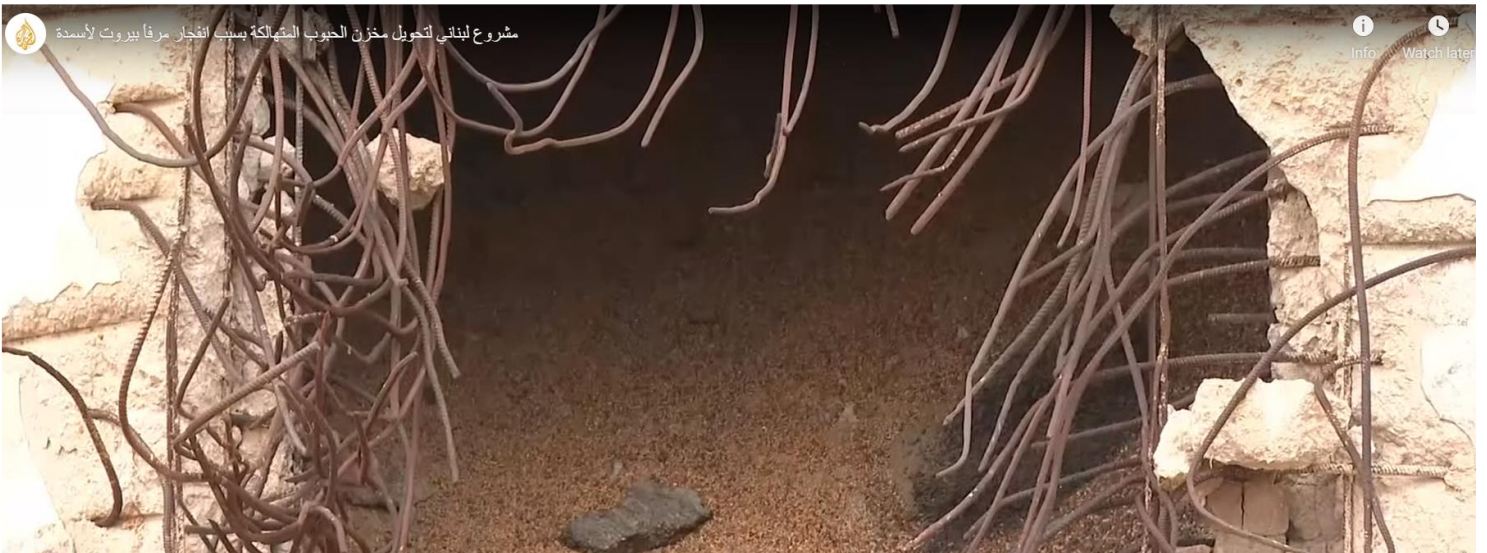
الحبوب عند مستوى أسفل الفتحات الموسعة. Figure 10.

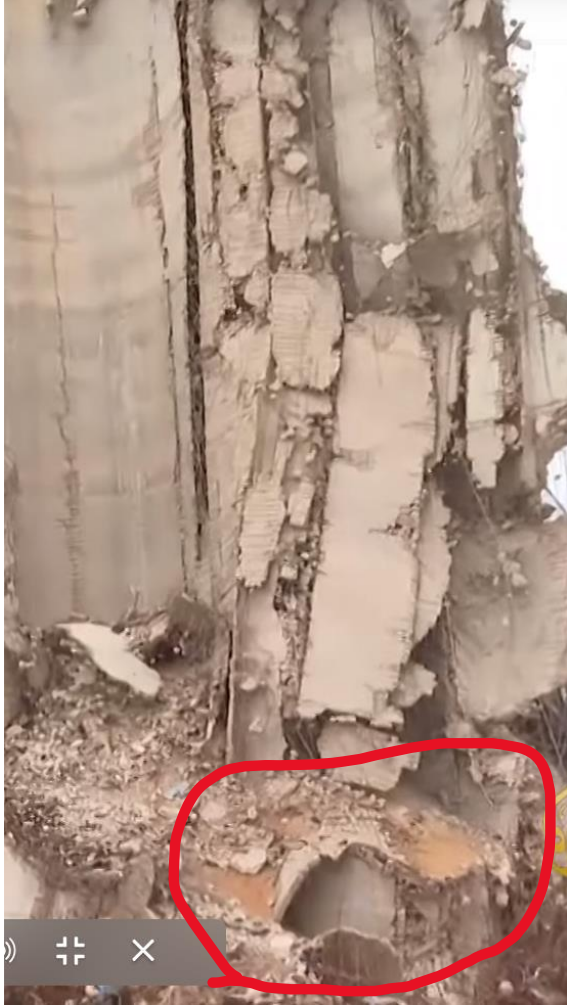
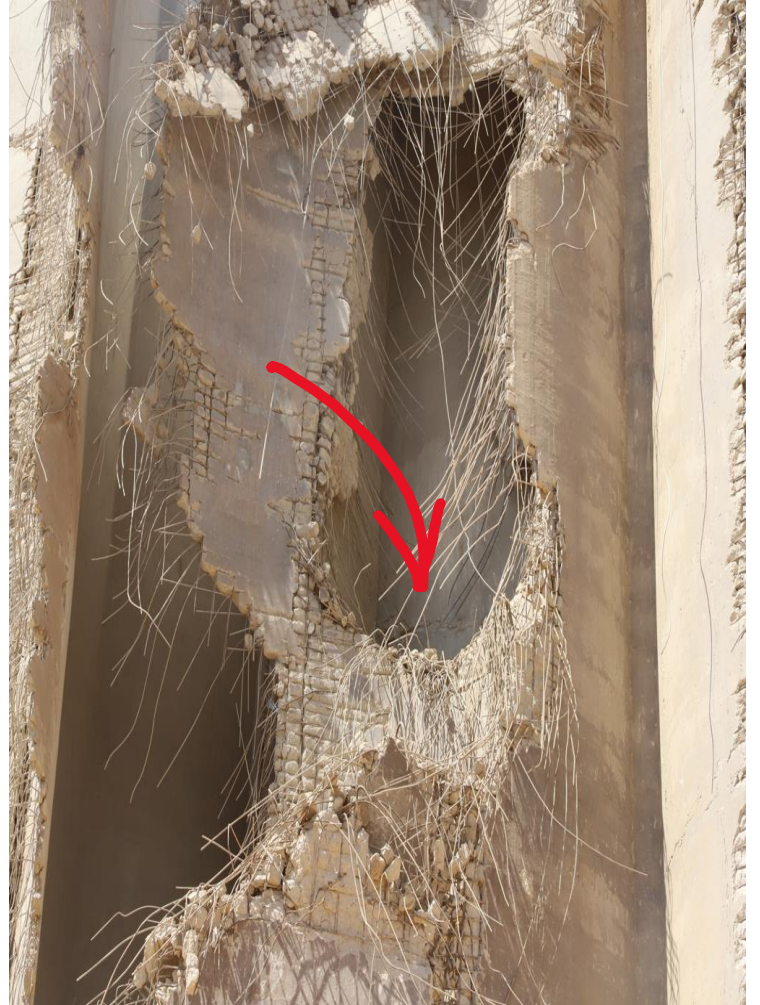
- a. حبوب في الأجزاء المتبقية من الصف الأول من الصوامع لناحية مركز الانفجار
b. حبوب في الأجزاء المتبقية من الصف الثاني من الصوامع

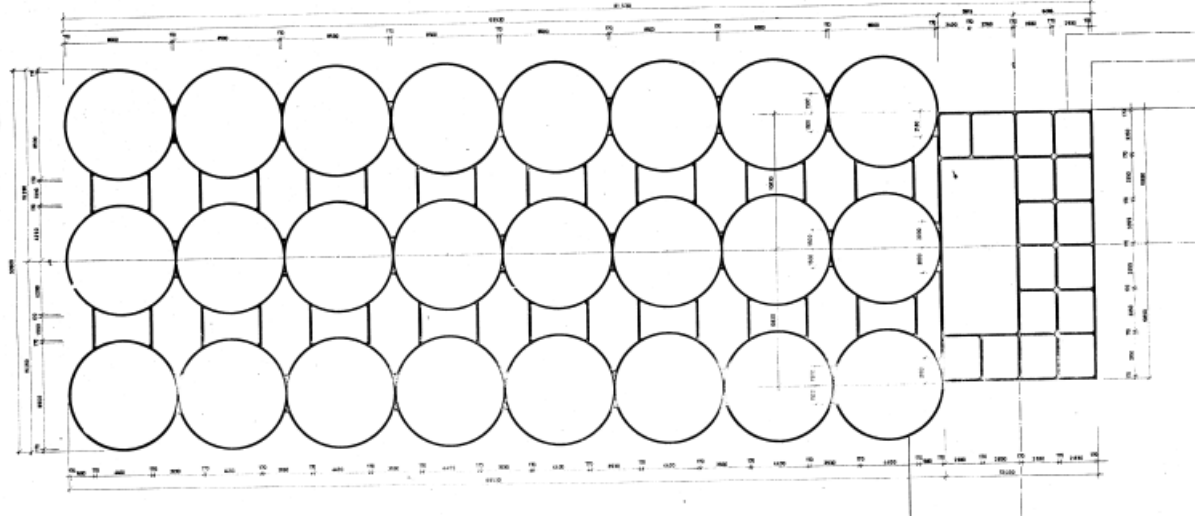
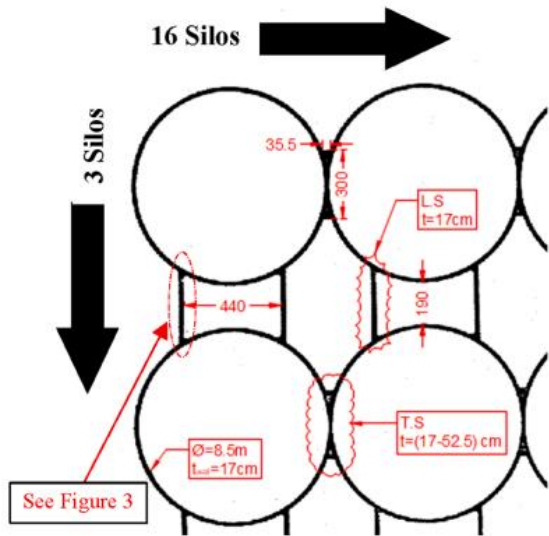
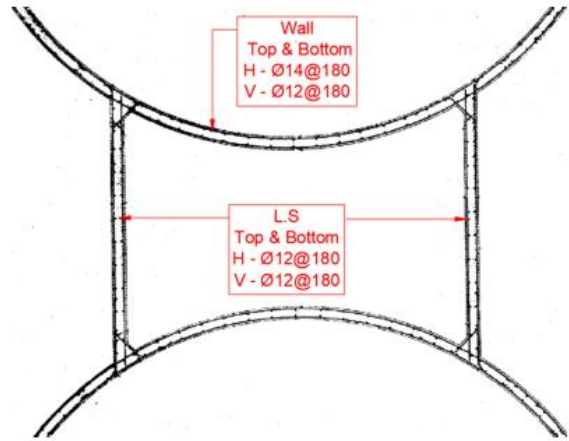
Figure 12. الاتصال الانشائي بين صفوف الصوامع

تم استحداث ثقوب التفريغ وتوسعتها في صوامع الصف الثالث المتبقي (البعيد عن مركز الانفجار) في فترة زمنية سابقة لاشتعال الحريق. وكما توضح تفاصيل المخططات التنفيذية لمباني الصوامع فان صفوف الصوامع متباعدة عن بعضها ويصل بينها حوائط انشائية.

وبما ان الحريق قد اندلع في الأجزاء المتبقية من الصف الأول (المقابل لمركز الانفجار) والبعيد والغير متصل مباشرة بالصف الثالث يستنتج ان لا تأثير للثقوب على شدة او استمرارية اشتعال الحريق.

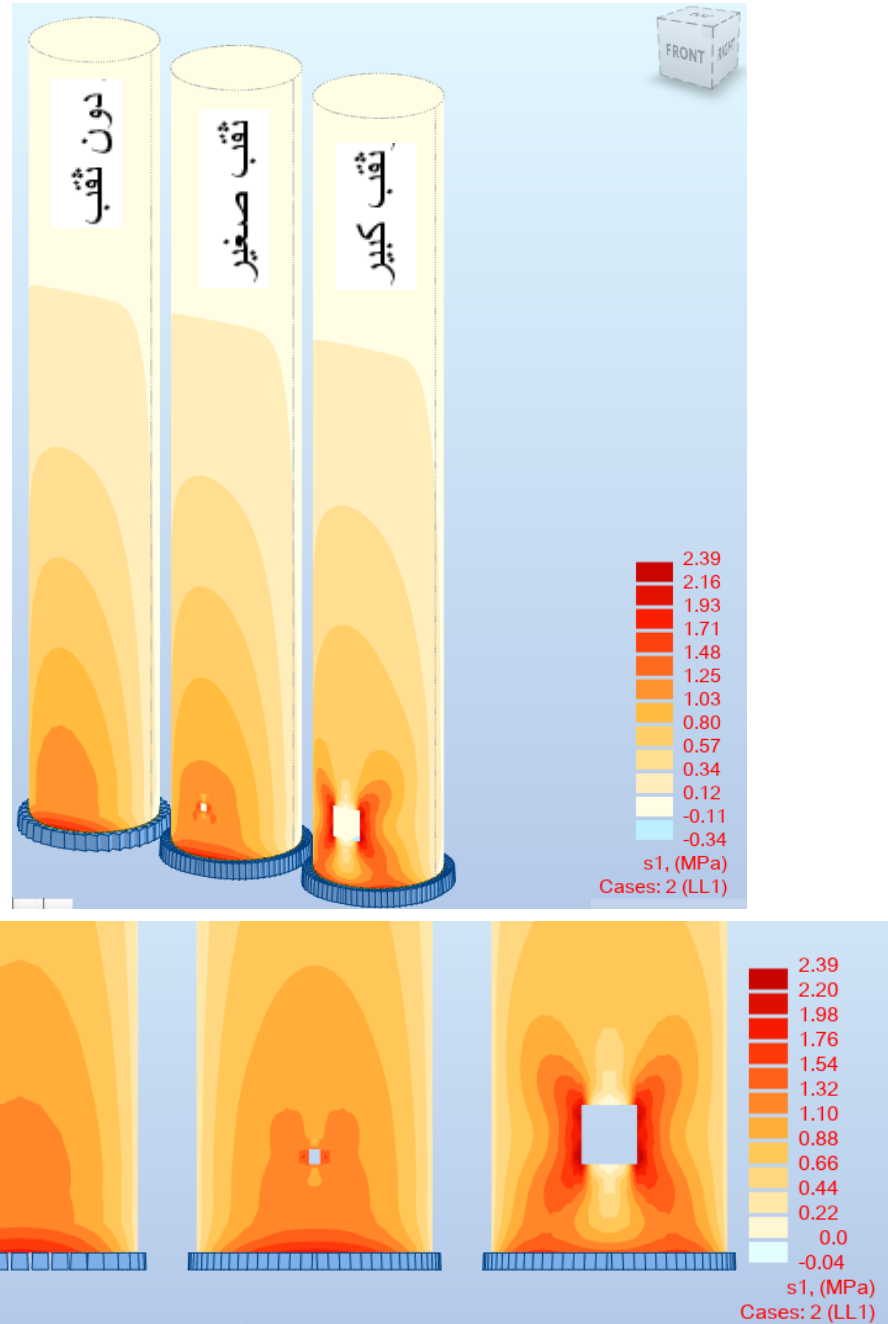
Figure 14. الاجهادات بنتيجة الانحناء للحالات التالية: من دون ثقب، بوجود ثقب صغير (50*50)، و ثقب كبير (200*200)

يستنتج ان الثقب الصغير (كما أوصى تقرير خطيب وعلمي) لا يؤدي الى زيادة ملحوظة في قيم الاجهادات وبالتالي لا يؤدي إلى أضرار إنشائية، فيما الثقوب الكبيرة تضخم هذه القيم مما يسرع في اضعاف الصومعة في محيط الثقوب وظهور التشققات انطلاقاً من عند هذه المواضع.

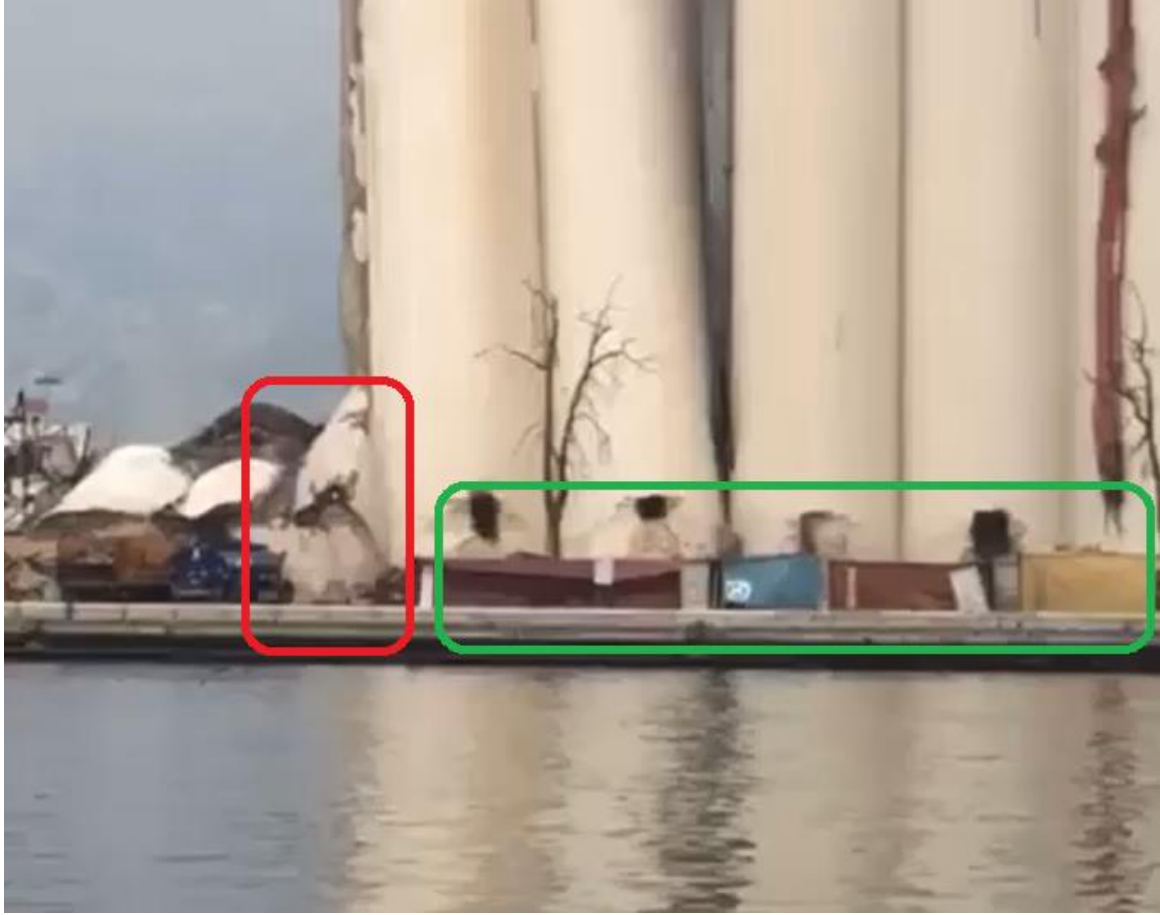
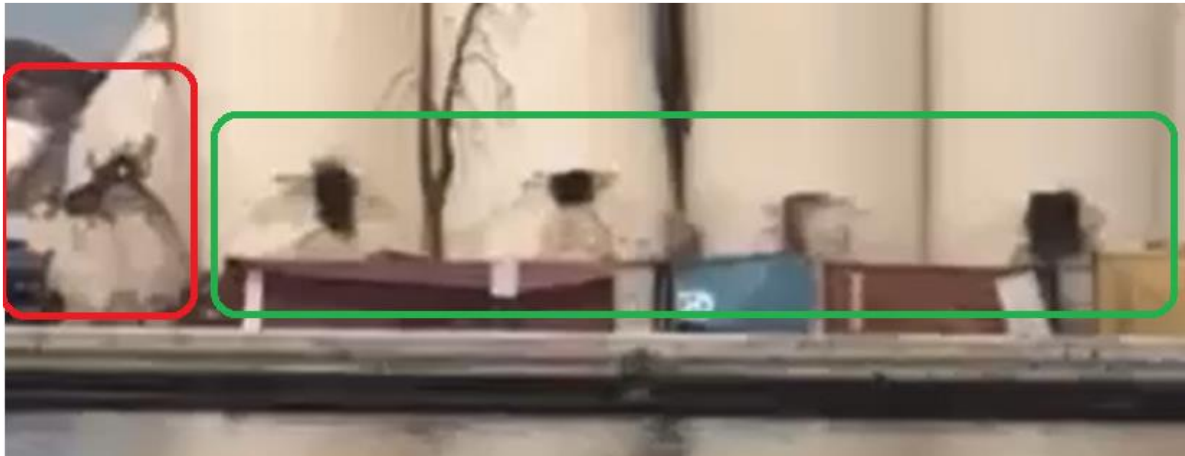
Figure 15. انهيار أول صومعتين من المجموعة الشمالية (بالعلامة الحمراء) عند موضع الثقب الموسع وانتشار التشققات انطلاقاً من الثقب في باقي الصوامع (بالعلامة الخضراء)

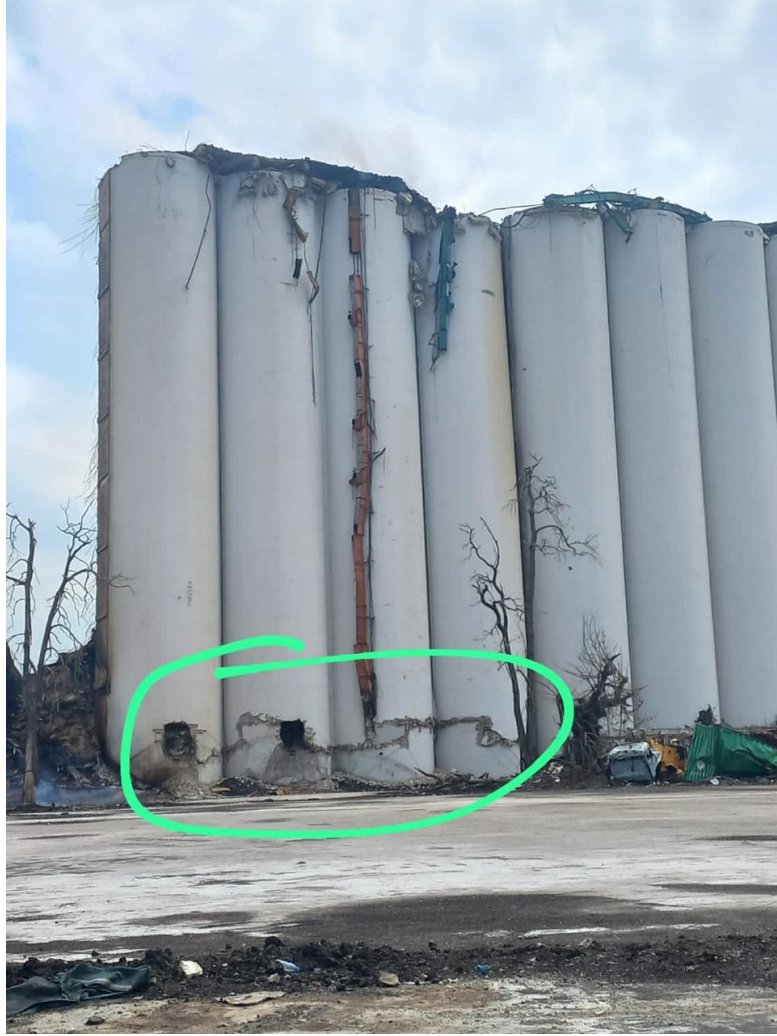
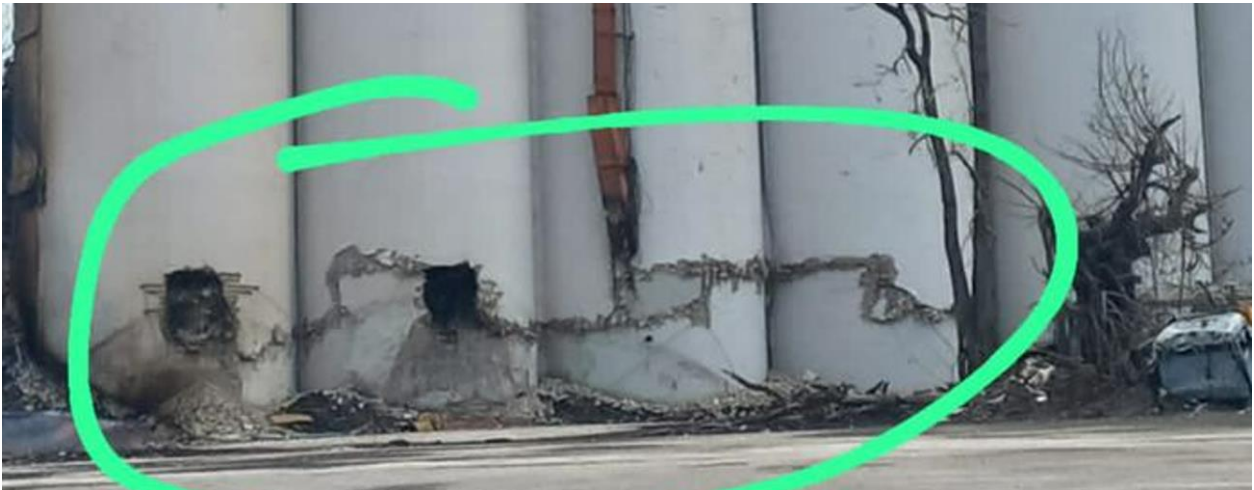
Figure 16. اتصال التشققات المنطلقة من الثقوب الكبيرة للصوامع الاربعة المتبقية من المجموعة الشمالية

بعد انهيار أربعة صوامع من المجموعة الشمالية تبقى أربعة صوامع متضررة انشائياً بنسبة كبيرة (الصورة 16) بحيث تشكل دراسة تدعيمها للمحافظة عليها تحدٍ كبير دونه عقبات تنفيذية أساسية بالإضافة الى المخاطر الكبيرة الناجمة عن إمكانية انهيارها في أي وقت.

تصنف هذه الصوامع الأربعة غير متزنة انشائياً وآيلة للسقوط وتشكل خطراً على السلامة ضمن المحيط المباشر للموقع (150 متر تقريباً)

- i. تشكيل لجنة من الخبراء والاختصاصيين لوضع آلية عملية وآمنة للتعامل مع الصوامع المتبقية من المجموعة الشمالية واتخاذ القرار المناسب بشأنها.
- ii. تنظيف كامل الموقع وإزالة الحبوب المتبقية في المجموعة الجنوبية.
- iii. اجراء تدعيم انشائي محدود للصوامع المتبقية من الناحية الجنوبية بهدف الحفاظ عليها كنصب تذكاري.
